深水埗區
劏房構成樓宇安全危機
調查報告書

明愛基層組織發展計劃

2015. 01

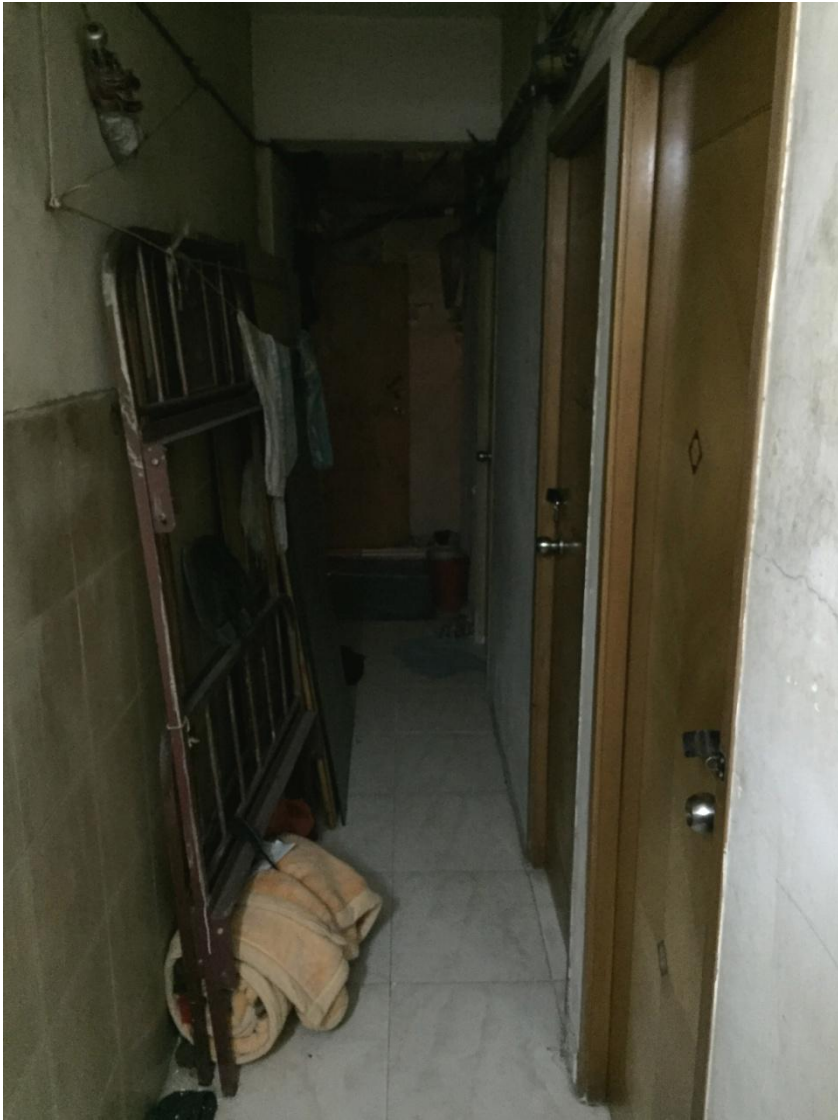
1 個 600 呎單位劃成 8 個房間

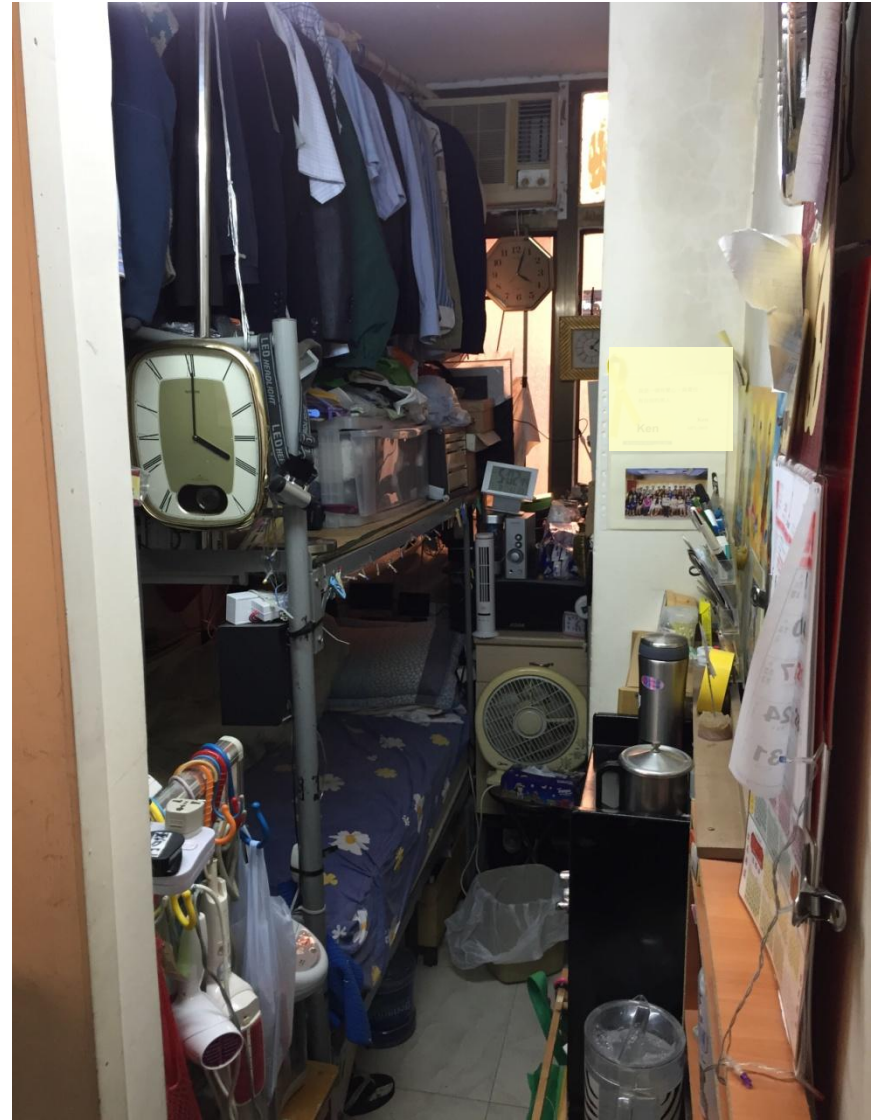
梁先生居住的 50 呎的劏房

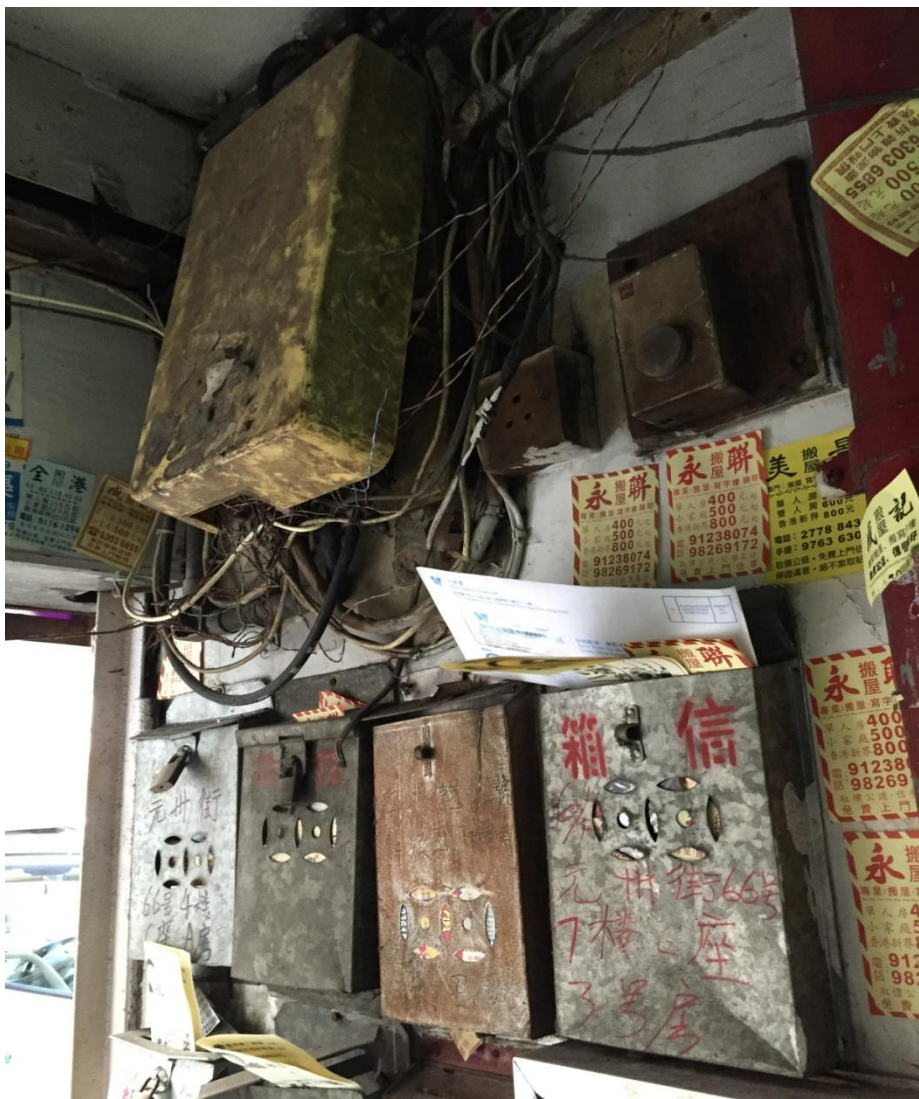
大廈公共空間的電線外露問題嚴重

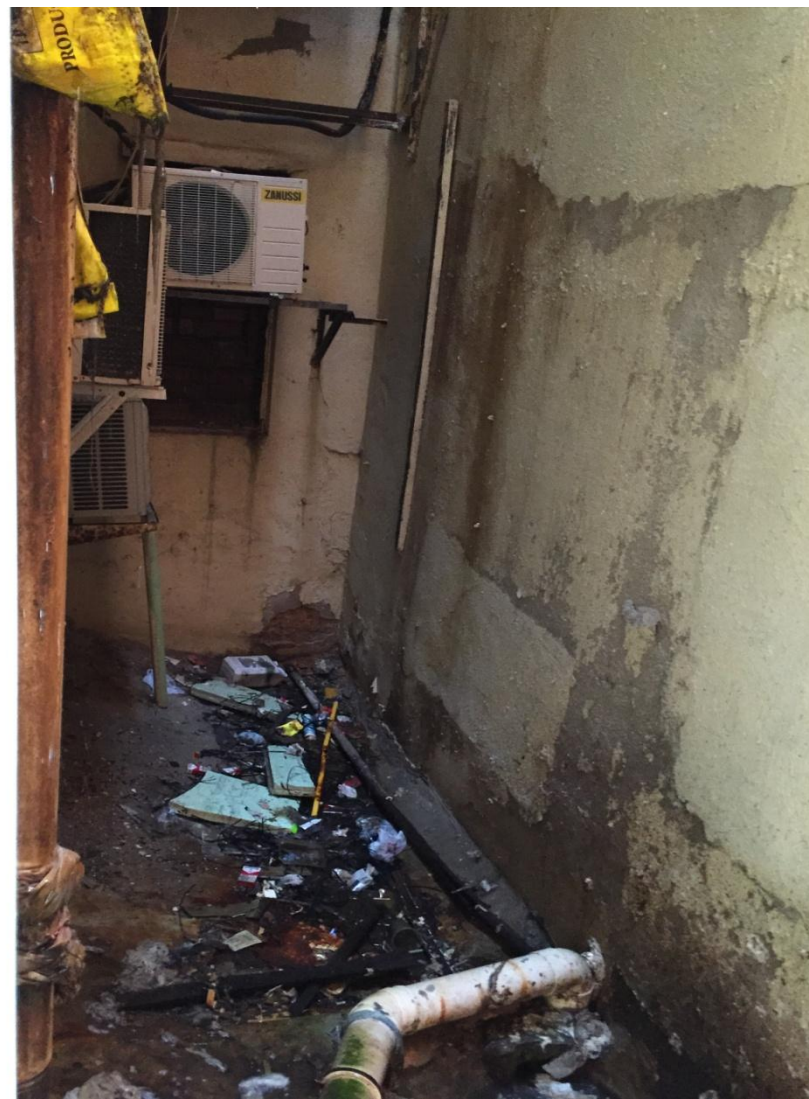
單位對出的天井衛生問題嚴重，長期有垃圾及積水
